Detalle de verificación

Volkswagen Golf

Trendline 1.6 Msi

• Transmisión	• KM		
Manual	46800		
• Año	• Puertas	• Combustible	• Motor
2017	5	Nafta	Trendline 1.6 Msi

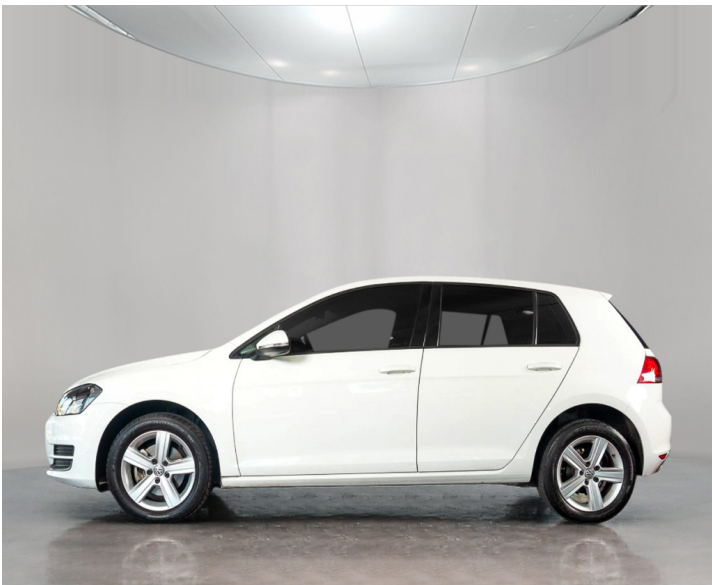
Detalles del auto

Carrocería: Puerta delantera izquierdo con golpe sin reparar, paragolpe delantero rayado, levanta vidrio lado conductor funcionamiento erróneo.
