## Detalle de verificación

## Chevrolet Cruze ii

1.4 Ltz 153cv

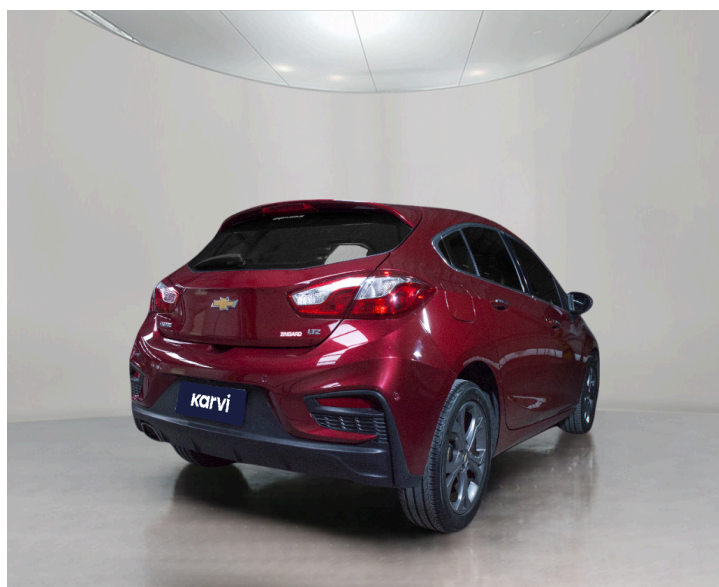
Carrocería: Guardabarro trasero derecho rayado
